ASBEST PÅ GENBRUGSPLADSER

Undersøgelse af potentielle sundhedsrisici ved håndtering af asbest på udvalgte genbrugspladser

Oktober 2008

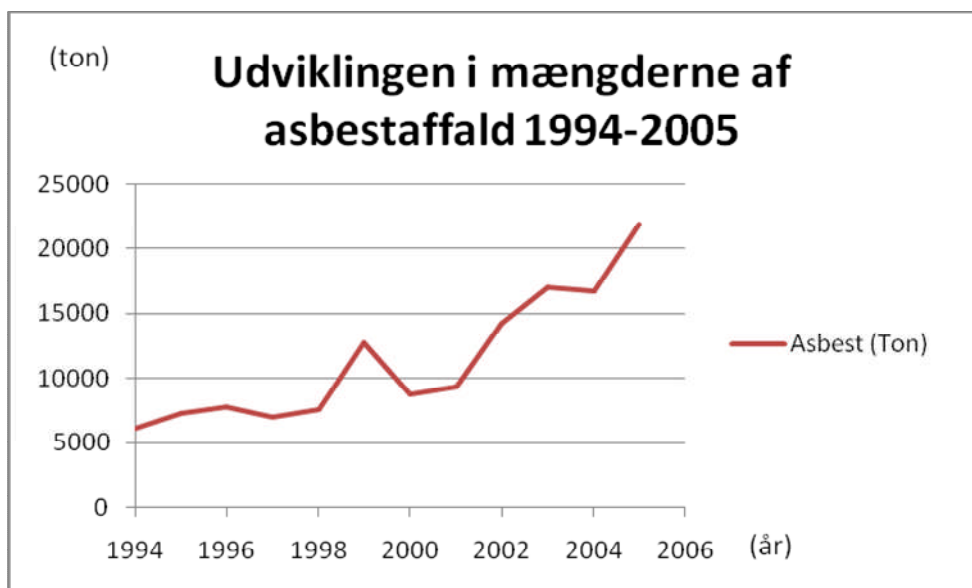
Hovedparten af de mængder er gamle eternittage – hvor den funktionelle levetid er på mindst 40 år, men vurderes at kunne være op til 60 år. Det betyder, at 60'ere og 70'ere husenes eternittage i disse år nærmer sig, eller har passeret, grænsen for deres levetid.

Figur 2: Udviklingen i mængderne af asbestaffald i perioden 1994-2005 på baggrund af ISAG-data.

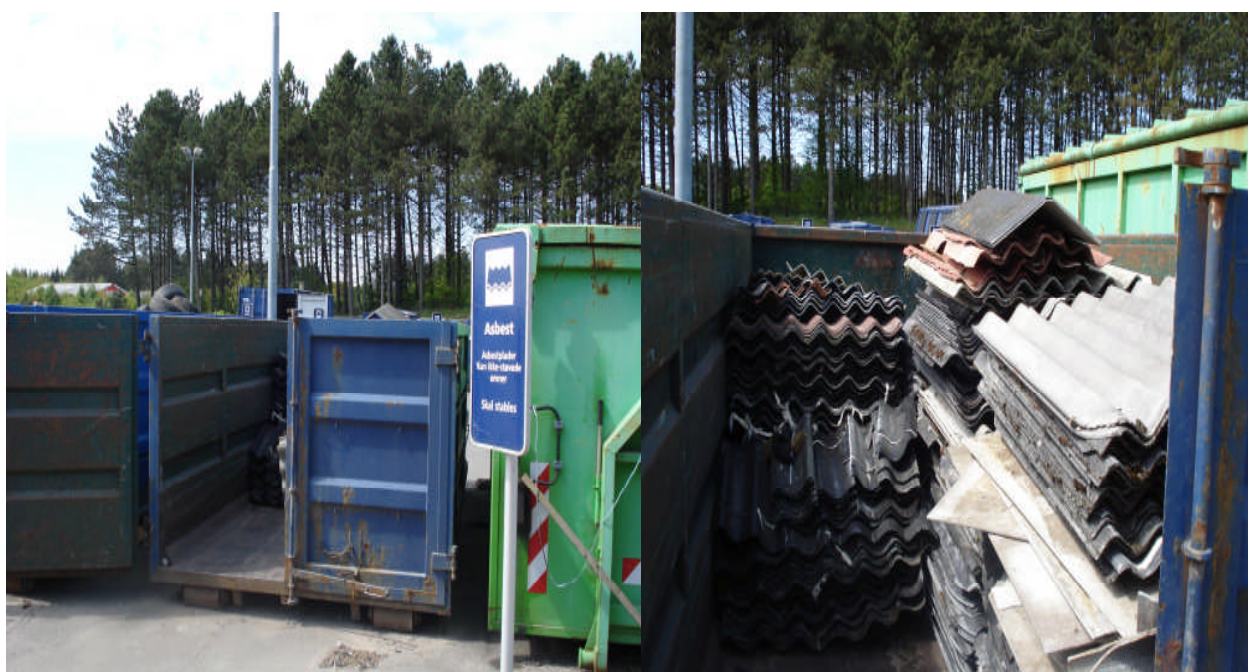
På Ebeltoft Genbrugsstation bliver eternitplader stablet i åbne containere. Knækkede plader modtages som hele, såfremt de kan stables. Stumper fra plader samt opfej fra nedbrudte pladser skal afleveres indpakket i dobbeltemballeret plast.

Billede 1: Åben container på Ebeltoft Genbrugsstation.

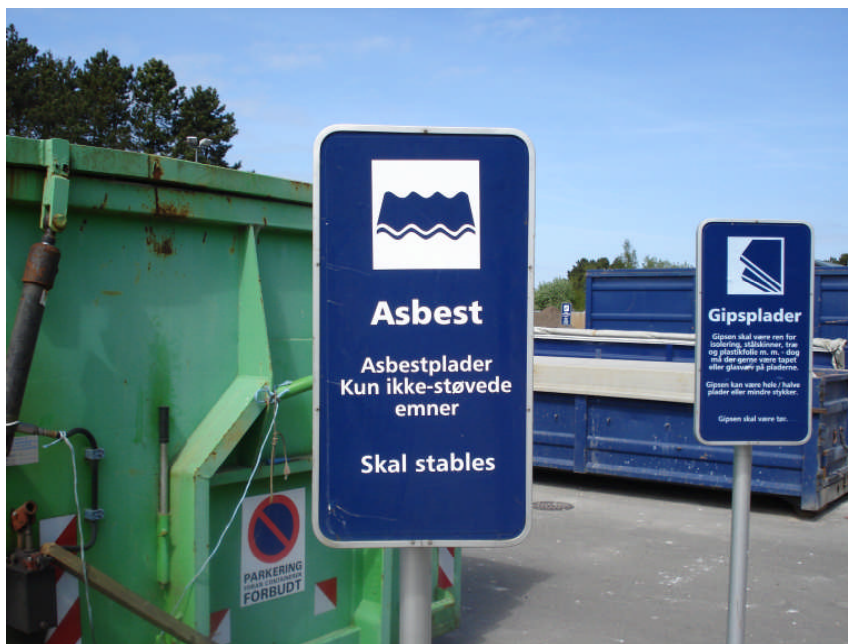
Billede 2: Skiltning og vejledning til borgere/virksomheder på Ebeltoft Genbrugsstation.

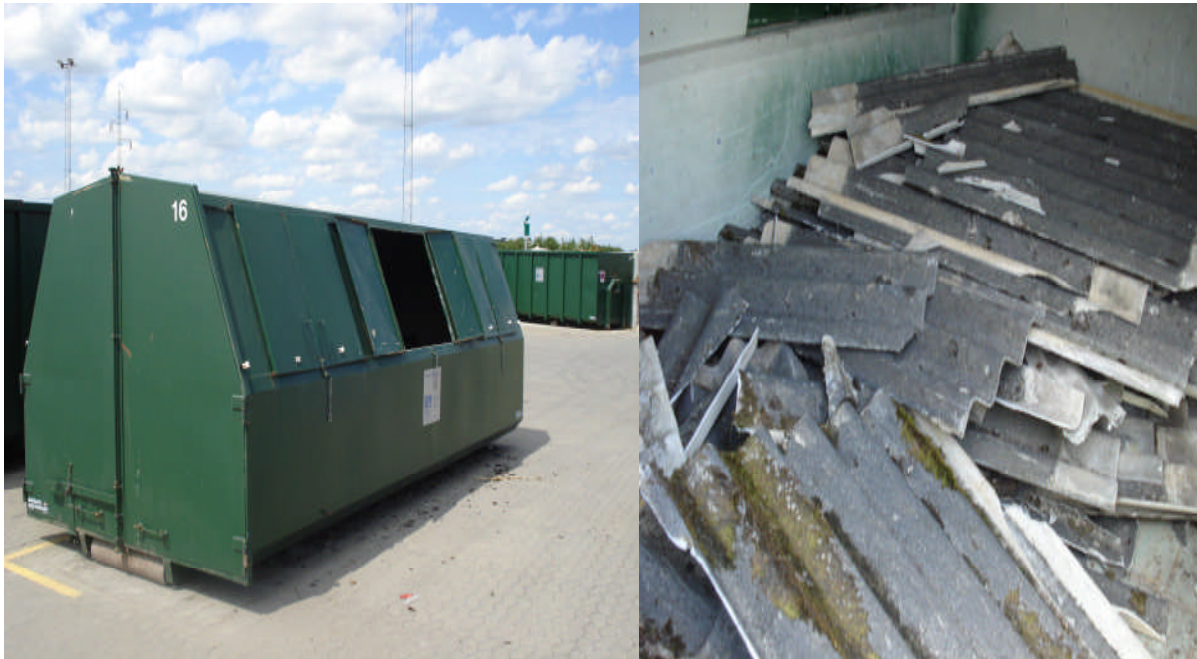
På Rødding Genbrugsstation afleveres asbestaffald (eternitplader) separat i en lukket container.

Billede 3: Lukket container på Rødning Genbrugsstation.

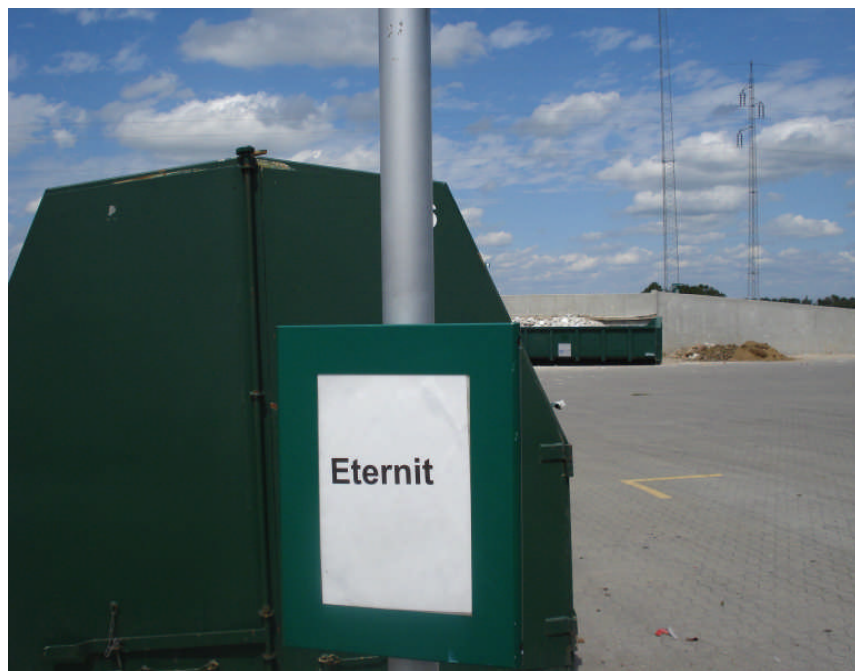
Billede 4: Skiltning og vejledning til borgere/virksomheder på Rødning Genbrugsstation.

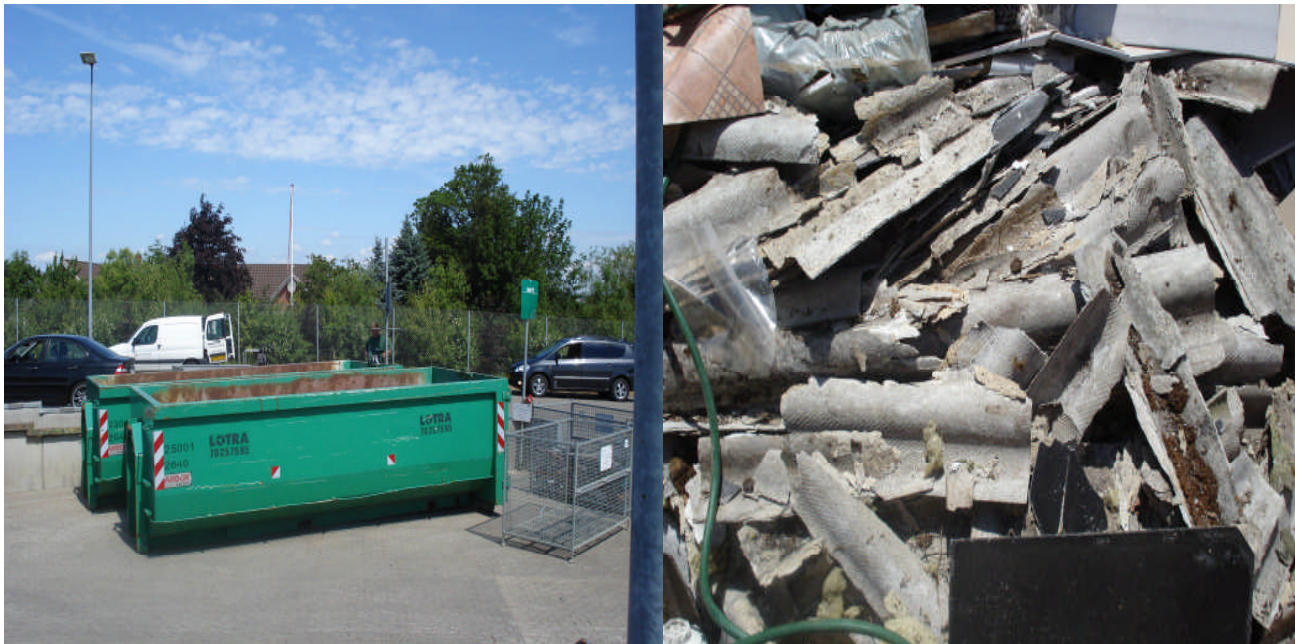
På Vejen Genbrugsstation afleveres asbest i en åben container sammen med det øvrige deponiaffald.

Billede 5: Åben container på Vejen Genbrugsstation.

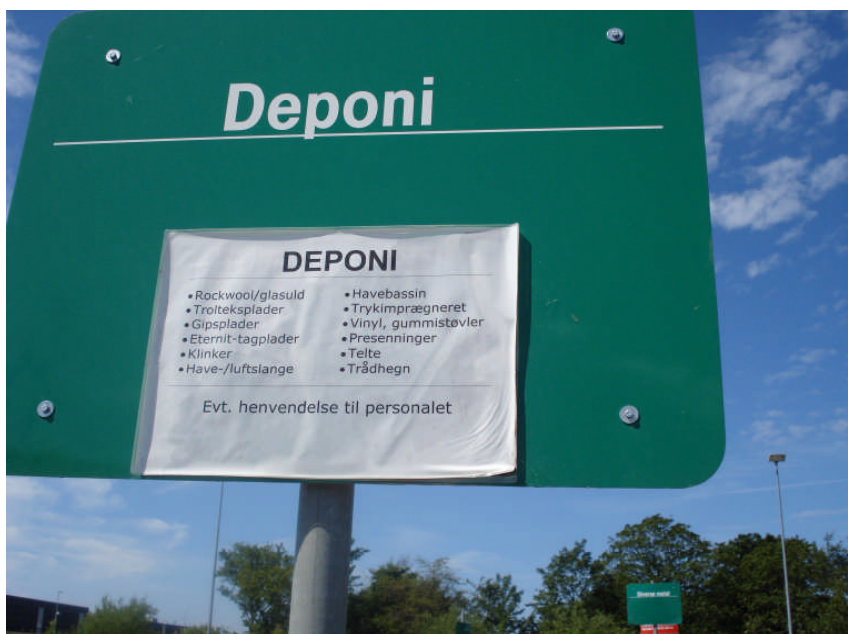
Billede 6: Skiltning og vejledning til borgere/virksomheder på Vejen Genbrugsstation.
